### 1-1-6-3 皿型疑似断線／碟形的疑似开路 / Dish shaped quasi open

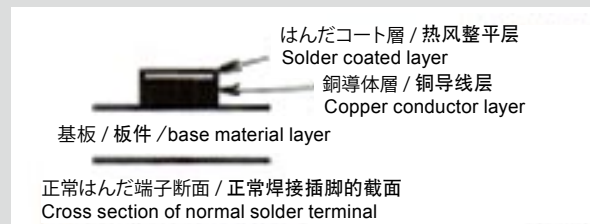
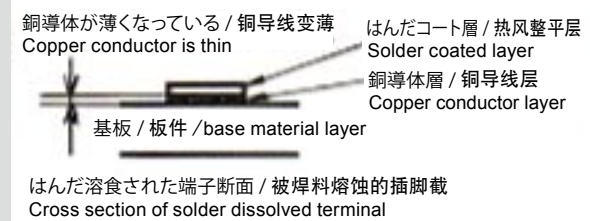
【Characteristics】 A copper conductor under HAL coated solder is unusually thin and is broken together with the coated solder.

【原因・判断ポイント・発生工程】HAL工程で、導体銅がはんだに溶け込んで薄くなり、顧客のエイジング試験や実使用段階でストレスを受けて出来たもの（HAL工程、エイジング試験、実使用段階）

【原因、判断要点、发生工序】在HAL工序导线铜被焊料熔蚀而变薄，在客户的变质试验、或者实际使用阶段受应力的影响所引起的（HAL工序、变质试验、实际使用阶段）。

【Causes/processes involved/keys to judgment】A considerable amount of copper conductor dissolves into solder and its thickness becomes thin, then opened by stresses to the conductor in an aging test by a customer or in the field of use. (HAL process, aging test and the field use)
