1-8-4-8 空隙マイグレーション／在空隙的迁移 / Migration along void

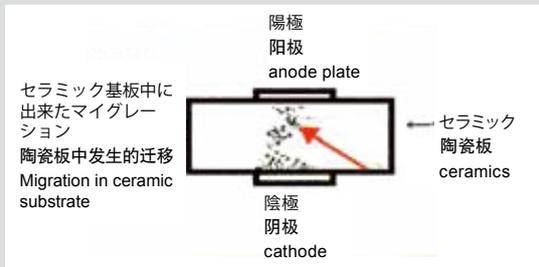
【特徴】樹脂中の空隙に沿って移行した銅によって電極間が繋がっている短絡

【特征】銅沿着树脂中的空隙迁移，在电极之间相连接的短路。

【Characteristics】Conductors are shorted by the migrated copper along voids in a base material resin

【原因・判断ポイント・発生工程】電極間に繋がっている僅かな空隙に沿って発生した銅マイグレーションにより出来たもの（電圧印加試験、実使用段階）

【原因、判断要点、発生工序】銅沿着电极之间连接的小空隙迁移所引起的（加压试验、实际使用阶段）。

【Causes/processes involved/keys to judgment】Copper migration along the inner surface of a fine void in the base material causes the defect. (Voltage application test and in field use)

【コメント】
基本的には、表面マイグレーションと同じであるが、表面がイレギュラーなため、同じようには見えない。代表的なものには、上図のようなセラミック中の空隙に出来た銀マイグレーション、ポイドマイグレーションなどがある。
顕微鏡倍率×

【注釋】
基本上与“在界面的迁移”相同，但是，表面不规则，看起来不相同。有代表性的例子如上图所示的陶瓷空隙发生的银迁移、空洞迁移等。
显微镜倍率×

【Comments】
Basically the same as the surface migration in nature but does not appear the same because of irregular surface topology. Silver and void migrations occur in micro-voids in ceramics as shown in above illustration.
Magnification:×
