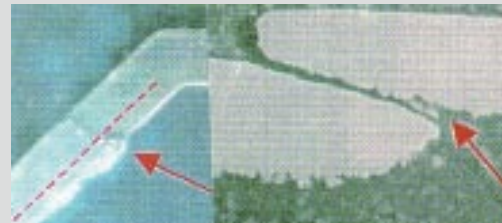
### 1-1-2-2 衝撃割れ断線／冲击裂缝的开路 / Open by impact cracking

【Characteristics】 The open occurs along the cracked portion of a board. Frequently more than one conductor are affected.

The defect is caused by board cracking occurred by a shock often starting from slit, perforation, V-groove or notch on edge board. (V-groove, after blanking)

【Comments】 Cracking and its cross ⇒ section Magnification: ×
