はんだ上がり欠陥

2-1-1-2 AWF 合せズレ/ AWF 对位的偏移 / Phototool misalignment

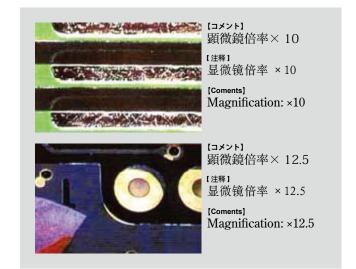
【特徴】PSRパターンが同一方向に回路導体に被っている状態のズレ

【特征】PSR 图形爬上同一方向线路的偏移。

[Characteristics] Photo solder resist pattern is shifted in the same direction and covers conductors that must be uncovered.

【原因・判断ポイント・発生工程】 P S R パターン 用 A W F の合わせ技能が未熟な為に出来たもの(P S R パターン露光焼付〜現像)

【原因、判断要点、发生工序】因为 PSR 图形的 AWF 对位技能生疏所引起的 (SR 图形曝光~显影)。

The misalignment is a work of an unskilled technician of using a phototool for photo solder resist patterning (Photo solder resist imaging - development)
