機械加工欠陥

2-1-1-10 部分的 P SR 現像残り/局部的 PSR 显影不净 / Partially underdeveloped photo solder resist

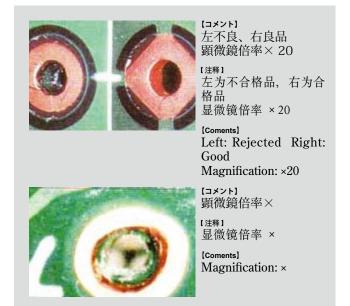
【特徴】 P S R パターンコーナや、スルーホールの一部にだけまとまって P S R が残っている状態の欠陥

【特征】在 PSR 图形的拐角,或者通孔等的局部有 PSR 残留的缺陷。

[Characteristics] Photo solder resist is left locally in an area at the conductor edges or the inside of through holes

【原因・判断ポイント・発生工程】 PSR現像液噴射ノズルの一部が詰まり、現像液が噴射されなかった為に、そのノズル位置に相当する部分に列状にPSRが残って出来たもの(PSR現像工程)

【原因、判断要点、发生工序】PSR 显影液喷嘴的局部堵塞,不能喷射显影液,在该喷嘴相同位置有列状的 PSR 残留 (PSR 显影工序)。

A part of the spray nozzle is clogged so that the photo solder resist facing the clogged holes is left undeveloped in a line because developer does not develop the resist there. (Photo solder resist development process)
