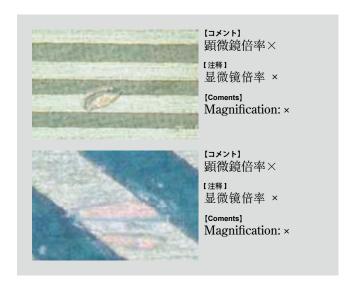
【特徴】鉄基板の表面に異物形状のSR未着部が残されている欠陥、剥がれ部の鉄板が腐食している(錆びている)場合もある。

【特征】在铁基板表面留下杂物形状的 S R 剥落的缺陷,剥落部位往往被腐蚀(氧化)。

[Characteristics] Solder resist is missing on an iron-base board in the shape of some foreign object. Sometimes the exposed area of the iron board is corroded (rusted).

【原因・判断ポイント・発生工程】SR塗布前に鉄板面に付着した異物が、SR塗布後に剥がれたために出来たもの(SR塗布前工程~SR塗布後工程)

【原因、判断要点、发生工序】在 SR 涂布前,铁基板表面附着的杂物在 SR 涂布后剥落所引起的 (SR 涂布前工序~ S R 涂布后工序)。

[Causes/processes involved/keys to judgment]

A foreign object adhered to the surface of an ironbase board before solder resist coating is peeled off after coating to cause the defect .(Before solder resist coating - after solder resist coating)

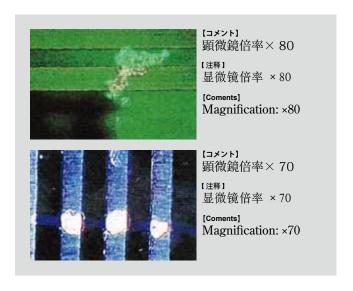
2-1-2-8 SR 衝突剥がれ/SR 碰撞的剥落/Peeled off solder resist by impact

【特徴】SR表面に何かが衝突した状態のSR剥がれ

【特征】SR 表面受到某种碰撞而剥落。

[Characteristics] Something hits the solder resist surface and peels off the resist.

【原因・判断ポイント・発生工程】 S R 塗布乾燥後のハンドリング作業時に、不注意に何かにぶつけ、 S R が剥がれたもの (S R 塗布乾燥後工程)

【原因、判断要点、发生工序】涂布 SR 后的搬运作业时,不小心碰撞某种物体而引起 SR 剥落 (SR 烘干后工序).

[Causes/processes involved/keys to judgment]

Something hits the solder resist surface by careless handling and peels off the resist after solder resist application. (After solder resist coating and curing process)
