4-2-3-4 下地銅欠陥金めっきピット／基底銅層有缺陷引起鍍金層的凹坑／ Pit on gold deposit caused by base copper defect

4-2-3-5 下地Ni欠陥金めっきピット／基底镍層有缺陷引起鍍金層的凹坑／ Pit on gold deposit caused by base nickel defect

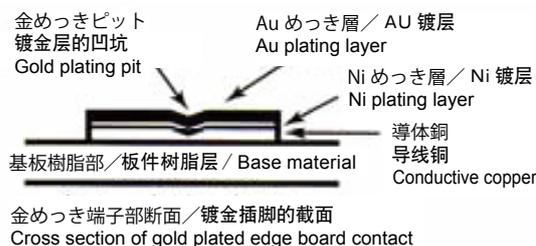
【特徴】銅めっき欠陥そのままの形状をした金めっきピット

【特徴】鍍銅層の缺陷使得鍍金層出現凹坑。

【Characteristics】A pit on gold deposit is present exactly reflecting the shape of a defect of base copper.

【原因・判断ポイント・発生工程】銅めっき欠陥の上に金めっきされて出来たもの（銅めっき前～金めっき工程）

【原因、判断要点、发生工序】在鍍銅層の缺陷上鍍金所引起的（鍍銅前～鍍金工序）。

【Causes/processes involved/keys to judgment】Gold is plated on a defect of basis copper deposit. (Before copper plating - gold plating process)

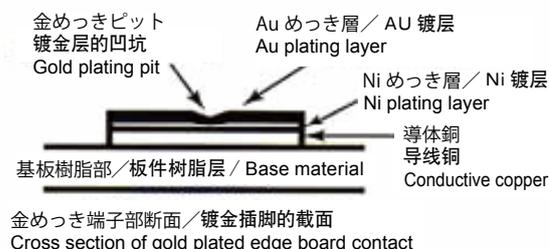
【特徴】Niめっき欠陥そのままの形状をした金めっきピット

【特徴】镍層缺陷的形状在鍍金層表现出来。

【Characteristics】A pit on gold deposit is present exactly reflecting the shape of a defect of base nickel.

【原因・判断ポイント・発生工程】Niめっき欠陥の上に金めっきされて出来たもの（Niめっき～金めっき工程）

【原因、判断要点、发生工序】在鍍镍層の缺陷上鍍金所引起的（鍍镍～鍍金工序）。

【Causes/processes involved/keys to judgment】Gold is plated on a defect of basis nickel deposit. (Ni plating - gold plating process)
