4-2-3-6 下地Ni腐食金めっきピット／基底镍层被腐蚀引起镀金层的凹坑 / Gold plating pit on corroded Ni basis

4-2-4 その他（金めっき欠陥）／其它（镀金层缺陷）／ Others(gold plating defects)

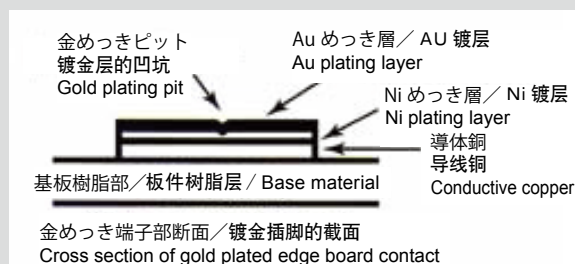
【特徴】 無電解金めっきの表面の一部が黒く腐食状になっている欠陥

【Characteristics】 A part of the surface of electroless gold plating is turned black and looks like corroded.

【原因・判断ポイント・発生工程】 金めっきの置換反応が過度に進行し、ニッケルめっきの析出粒界を侵食・酸化して出来たもの（Niめっき後～金めっき工程）

【Causes/processes involved/keys to judgment】 The substitution reaction of gold plating is progressed too much so that the grain boundary of nickel deposition is also etched and oxidized, causing the defect. (After nickel plating-gold plating)
