### 5-1-2-3 スルーホール内壁ノジュール／通孔内壁的镀瘤 / Nodule on PTH wall

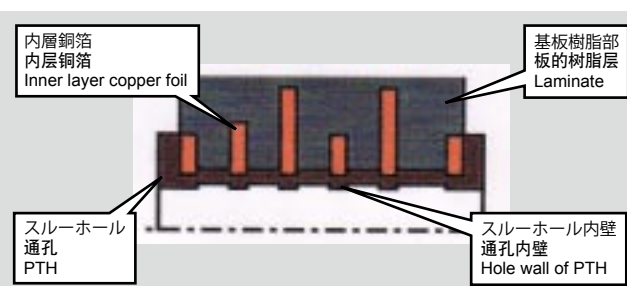
【特徴】 スルーホール内壁が内層導体部でリング状に突き出している状態の欠陥

【特征】 在内层导线部位的通孔内壁有环状凸出形状的缺陷。

【Characteristics】 Sidewall of PTH wall has ring-shaped protrusions on the internal layer conductors.
