## 6-3-2 加工不良／加工不良 / Bad machining

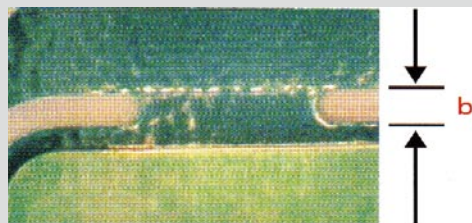
### 6-3-2-1 溝幅違い／槽宽的错误 / Wrong slit or slot width

【特徴】 スリット溝幅や、長穴幅が全体的又は部分的に仕様と違っている状態の欠陥

【特征】 整体或者局部的槽口宽、长孔宽与标准不相同的缺陷。

【Characteristics】 Slit width or slot width is totally or partially is out of the specification.

【原因・判断ポイント・発生工程】 設計データ不良や、ルータ加工時のカッタセットミス、穴明け時のドリルセットミス、金型不良等により出来たもの（外形加工データ作成段階、ルータ加工工程、穴明け加工工程、外形加工工程）

【原因、判断要点、发生工序】 设计数据有错误、铣加工时的铣刀设定有错误、钻孔时的钻嘴选择有错误、模具不锋利等所引起的（外形加工数据编辑阶段、铣加工工序、钻孔工序、外形工序）。

【Causes/processes involved/keys to judgment】  
The defect is caused by erratical manufacturing data, wrong cutter setting in outlining, wrong drill bit setting in hole drilling or defective die (Manufacturing data preparation, outlining, drilling and punching processes)

【コメント】  
上写真のスリット溝幅  $b$  が仕様と異なっているもの  
顕微鏡倍率  $\times 20$

【注釋】  
上側照片的槽口宽度  $b$  与标准不相同。  
显微镜倍率  $\times 20$

【Comments】  
Slit width  $b$  off specification  
Magnification:  $\times 20$
