## 6-3-2-3 加工長さ違い／加工长度的错误 / Wrong machining length

## 6-3-2-4 穴数違い／孔数量的错误 / Wrong number of holes

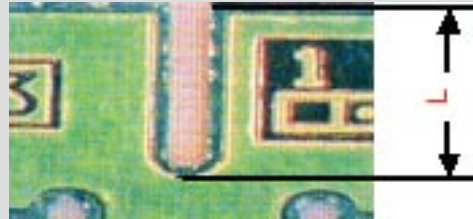
【Characteristics】The length of a slit or a slot is out of the specification.

The defect is caused by erratical manufacturing data, wrong drill bit setting or defective die (Manufacturing data preparation, drilling and punching processes)

Slit length out of specification  
Magnification: ×20
