# 7 その他欠陥

## 其它的缺陷 / Other defects

## 7-1 積層欠陥 / 层压的缺陷 / Lamination defects

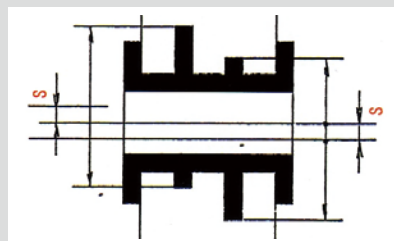
### 7-1-1 層間ズレ / 层间偏移 / Layer-to-layer misalignment

【特徴】 外層と内層の相関ズレが仕様を満たしていない状態の欠陥

【Characteristics】 Alignment of an outer layer to an inner layer does not meet the specification.

【起因・判断ポイント・発生工程】 各層パターンの出来上がり精度のバラツキや、各層相互の位置合わせ精度のバラツキ、積層時の横滑りなどにより出来たもの（積層工程）

【Causes/processes involved/keys to judgment】  
The defect is caused by layer-to-layer variation in finished dimensions of formed conductive patterns, variation in layer-to-layer registration or laminate slipping in lamination (Lamination process)

【コメント】  
上図の S 寸法が仕様を満たさないもの

【Comments】  
S: out of specification
