### 8-1-2-3 スルーホールフォイルクラック／通孔箔裂縫 / Foil crack in PTH

### 8-1-2-4 スルーホールバレルクラック／通孔的孔壁裂縫 / Barrel crack of PTH wall

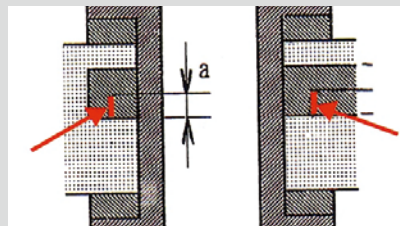
【Characteristics】 There is a cylindrical crack on the inner layer copper foil inside of the intersection of the hole wall and the inner layer.

【Causes/processes involved/keys to judgment】 Repeated thermal stress creates an internal stress concentration to the inner layer copper foil near the intersection of the hole wall and the inner layer conductor results in a fatigue fracture. (Thermal shock test)

上図スルーホール断面の内層部に朱記のようなリング状のクラックが出来ているもの

Circumferential crack on the inner layer conductor in PTH cross section

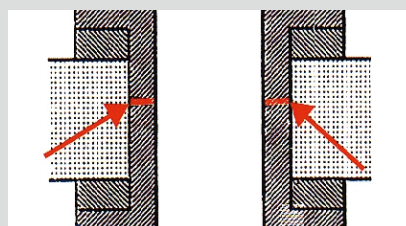
【Characteristics】 A circumferential (doughnut-like) crack is seen in the through hole.

【Causes/processes involved/keys to judgment】 Repeated thermal stress creates an internal stress concentration to the through-hole wall and results in a fatigue fracture. (Thermal shock test)

上図スルーホール断面の内層部に朱記のようなリング状のクラックが出来ているもの

Circumferential crack on the inner layer conductor in PTH cross section
