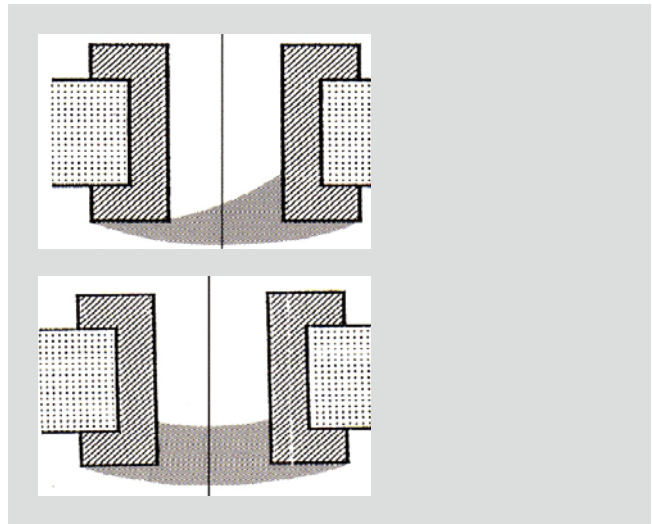
【起因・判断ポイント・発生工程】フラックス未塗布、異物付着、はんだ上げ条件不適などにより出来たもの（はんだ上げ試験）

【原因、判断要点、発生工序】未塗布助焊剤、附着杂物、爬锡条件不合适等所造成的（可焊性测试）。

【Causes/processes involved/keys to judgment】

The defect is caused by the absence of flux, the presence of a foreign object or improper soldering condition (Solderability test)

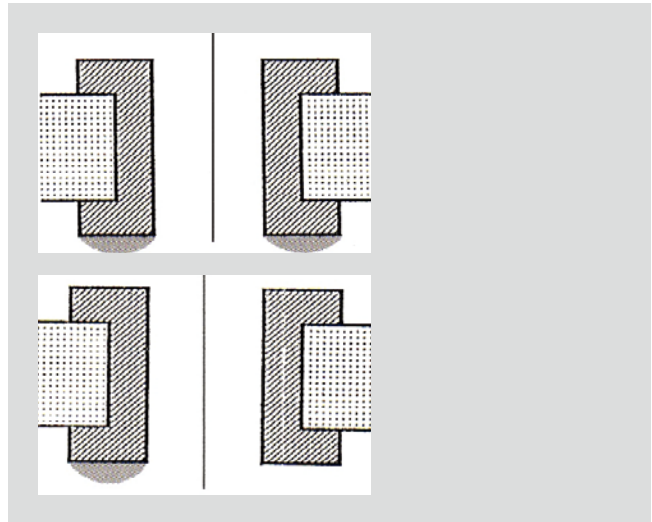
9-1-3 ランド舐めはんだ／焊环的吸锡 / Solder only on through-hole land

【特徴】 はんだがスルーホールランド部にしか付いていない状態の欠陥

【特征】 焊料只附着在焊环的缺陷。

【Characteristics】 Only the land of a PTH is soldered.

【起因・判断ポイント・発生工程】フラックス未塗布、異物付着、はんだ上げ条件不適などにより出来たもの（はんだ上げ試験）

【原因、判断要点、発生工序】未塗布助焊剤、附着杂物、爬锡条件不合适等所造成的（可焊性测试）。

【Causes/processes involved/keys to judgment】

The defect is caused by the absence of flux to a PTH, the presence of a foreign object or improper soldering condition (Solderability test)

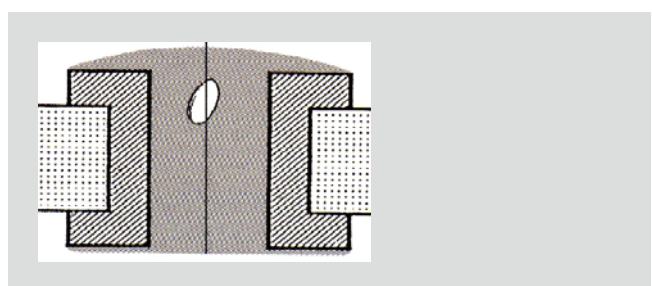
9-1-4 ブローホールはんだ／焊料有气孔 / Solder joint with blow hole

【特徴】 はんだの中や、スルーホールの入り口部のはんだに空洞が出来ている状態の欠陥

【特征】 在焊料中或者通孔入口的焊料有空洞的缺陷。

【Characteristics】 A void exists inside or on the surface of the filled solder to a PTH.
