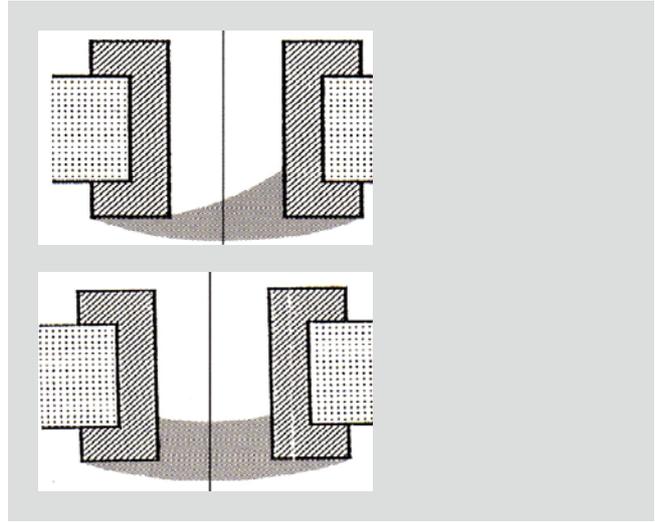
【起因・判断ポイント・発生工程】フラックス未塗布、異物付着、はんだ上げ条件不適などにより出来たもの（はんだ上げ試験）

【原因、判断要点、発生工序】未塗布助焊剤、附着雑物、爬錫条件不合适等所造成的（可焊性测试）。

【Causes/processes involved/keys to judgment】

The defect is caused by the absence of flux, the presence of a foreign object or improper soldering condition (Solderability test)

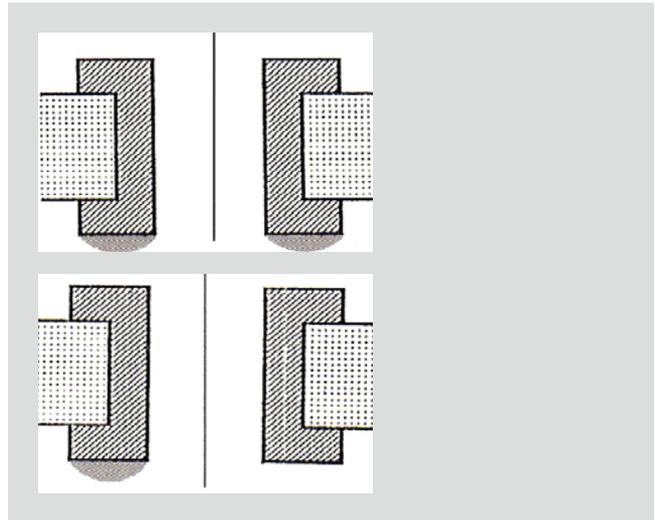
9-1-3 ランド舐めはんだ／焊环的吸锡 / Solder only on through-hole land

【特徴】はんだがスルーホールランド部にしか付いていない状態の欠陥

【特征】焊料只附着在焊环的缺陷。

【Characteristics】 Only the land of a PTH is soldered.

【起因・判断ポイント・発生工程】フラックス未塗布、異物付着、はんだ上げ条件不適などにより出来たもの（はんだ上げ試験）

【原因、判断要点、発生工序】未塗布助焊剤、附着雑物、爬錫条件不合适等所造成的（可焊性测试）。

【Causes/processes involved/keys to judgment】

The defect is caused by the absence of flux to a PTH, the presence of a foreign object or improper soldering condition (Solderability test)

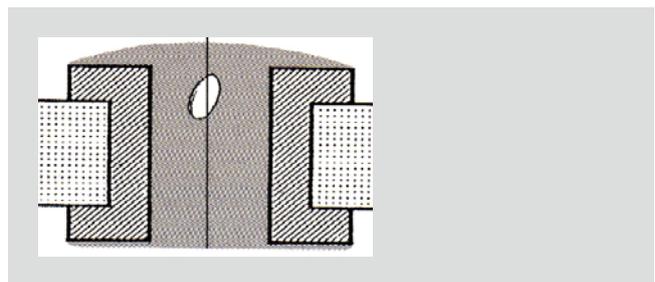
9-1-4 ブローホールはんだ／焊料有气孔 / Solder joint with blow hole

【特徴】はんだの中や、スルーホールの入り口部のはんだに空洞が出来ている状態の欠陥

【特征】在焊料中或者通孔入口的焊料有空洞的缺陷。

【Characteristics】 A void exists inside or on the surface of the filled solder to a PTH.

【起因・判断ポイント・発生工程】はんだ中の異物や気泡の介在、はんだ上げ条件不適などにより出来たもの（はんだ上げ試験）

【原因、判断要点、発生工序】焊料中夹杂杂物或者气泡、爬锡条件不合适等所造成的（可焊性测试）。

【Causes/processes involved/keys to judgment】
The defect is caused by the presence of a foreign object, a bubble in solder or improper soldering condition (Solderability test)
