### 10-1-4 複数引け巣／多点的收缩孔／ Multiple shrinkage cavities

### 10-1-5 リード線界面剥離／引脚的界面剥离／ Separation of solder from component lead

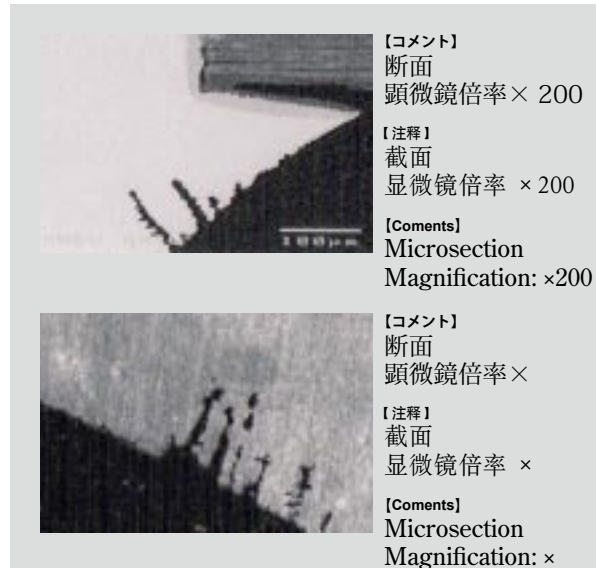
【Characteristics】 Multiple small cavities exist in a solder fillet.

#### 【Causes/processes involved/keys to judgment】

The defect is caused by an imbalance of thermal stress imposed during the cooling of solder in component mounting (Component mounting process)

Note: As this phenomenon is not progressive, this is not considered as a defect now.

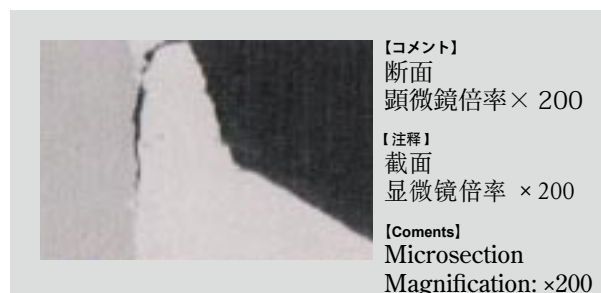
【Characteristics】 A solder fillet is separated from the component lead at the solder joint interface.

【起因・判断ポイント・発生工程】 電子部品実装はんだが冷却する際の熱ストレスのアンバランスにより出来たもの（電子部品実装工程）
