## 10-1-2 ランド剥離／焊环的剥离 / Lifted land

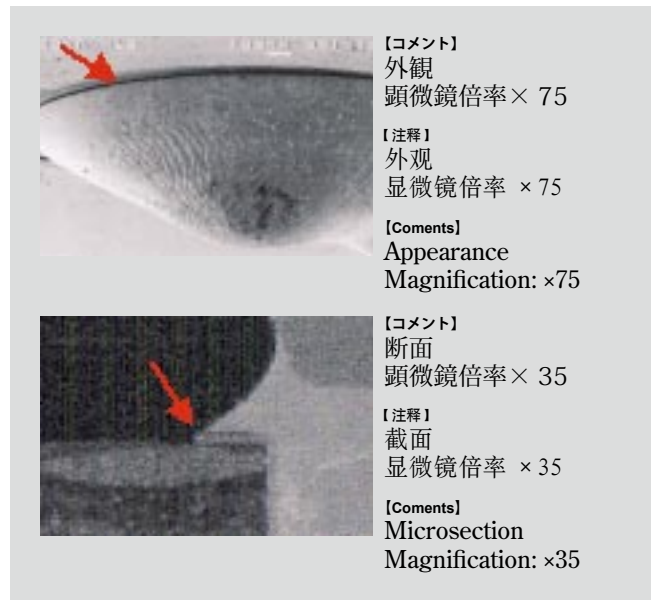
【特徴】 ランドと基板樹脂間が剥離してその部分が浮き上がっている状態の欠陥

【特征】 焊环从板的树脂分离，该部分浮起的缺陷。

【Characteristics】 A land is separated and lifted from the base material.

【起因・判断ポイント・発生工程】 部品実装時または熱衝撃試験などでの熱ストレスや、それにより発生した機械的応力の影響を受けて出来たもの（電子部品実装工程、熱衝撃試験）

【原因、判断要点、発生工序】 受元件封装时或者热冲击试验时等的热应力，以及机械应力的影响所引起的（元件封装工序、热冲击试验）。

【Causes/processes involved/keys to judgment】 The defect is caused by thermal stress and/or mechanical stress induced in component mounting or thermal shock testing (Component mounting process and thermal shock test)
