#### 4-2-3-2 積層板欠陥起因金めっきピット／层压板的缺陷引起镀金层的凹坑 / Pit on gold deposit caused by laminate defect

#### 4-2-3-3 下地銅変質起因金めっきピット／基底铜层变质引起的镀金层凹坑 / Pit on gold deposit caused by degraded base copper

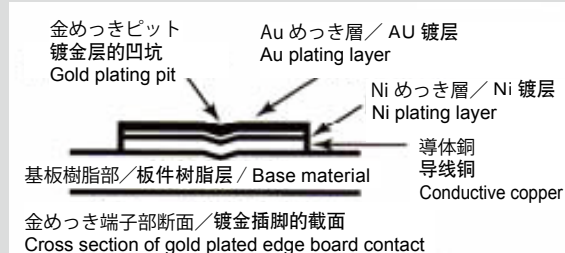
【特徴】 積層板欠陥そのままの形状をした金めっきピット

【特徴】 层压板自身有凹陷，使得镀金层出现凹坑。

【Characteristics】 A pit on gold deposit is present exactly reflecting the shape of a laminate defect.

【原因・判断ポイント・発生工程】 積層板欠陥の影響を受けて存在していた銅めっき欠陥の上に金めっきされて出来たもの（銅めっき前～金めっき工程）

【原因、判断要点、发生工序】 受到层压板凹陷的影响，镀铜层上出现凹陷，又进行镀金所引起的（镀铜前～镀金工序）。

【Causes/processes involved/keys to judgment】 Gold plating is made on a defect of basis copper originated as a laminate defect. (Before copper plating - gold plating process)

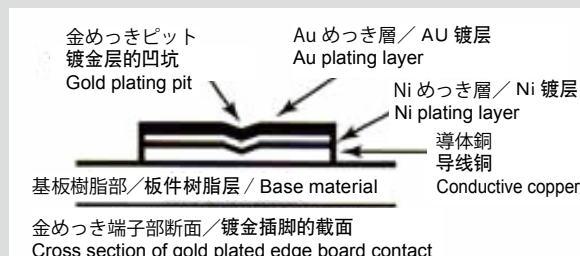
【特徴】 小さいピットが一部分に密集している状態の金めっきピット

【特徴】 镀金层局部有密集的小凹坑。

【Characteristics】 Small gold plating pits are clustered locally.

【原因・判断ポイント・発生工程】 銅めっき表面の変質に起因して出来たもの（銅めっき～金めっき工程）

【原因、判断要点、发生工序】 因为镀铜层表面变质所引起的（镀铜～镀金工序）。

【Causes/processes involved/keys to judgment】 The defect is caused by degradation of the base copper surface (Copper plating - gold plating process)

【コメント】  
顕微鏡倍率 ×

【Comments】  
Magnification: ×
